**Акт**  
**технического состояния объекта культурного наследия**  
**(памятника истории и культуры) народов Российской Федерации,**  
**включенного в единый государственный реестр объектов культурного**  
**наследия (памятников истории и культуры) народов**  
**Российской Федерации, выявленного объекта культурного наследия**  
**(памятника истории и культуры) народов Российской Федерации**

№ 24

Настоящий Акт составлен в отношении объекта культурного наследия регионального значения, включенного в реестр, (далее - Объект):  
**«Дом жилой Мурашева», нач. XX в.**

к акту технического состояния от «17» сентября 2026 г. № 24  
объекта культурного наследия регионального значения  
**«Дом жилой Мурашева», нач. XX в.**

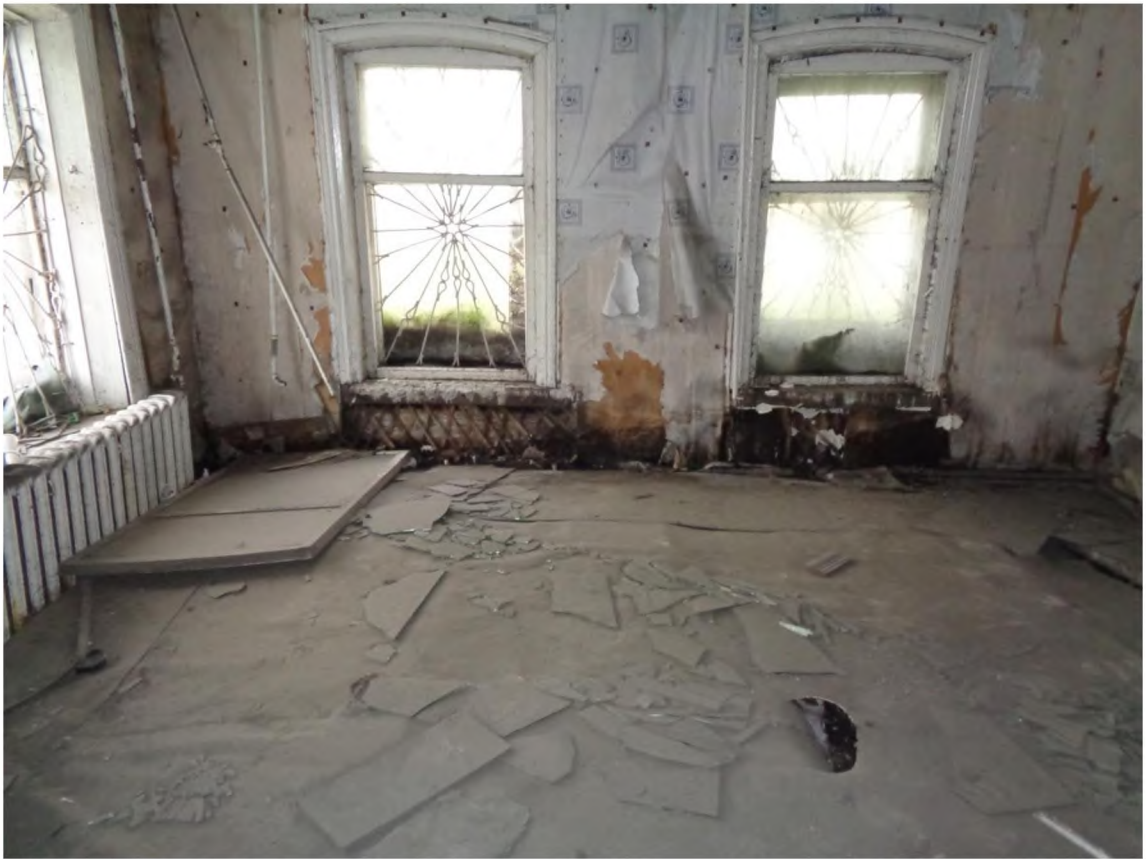
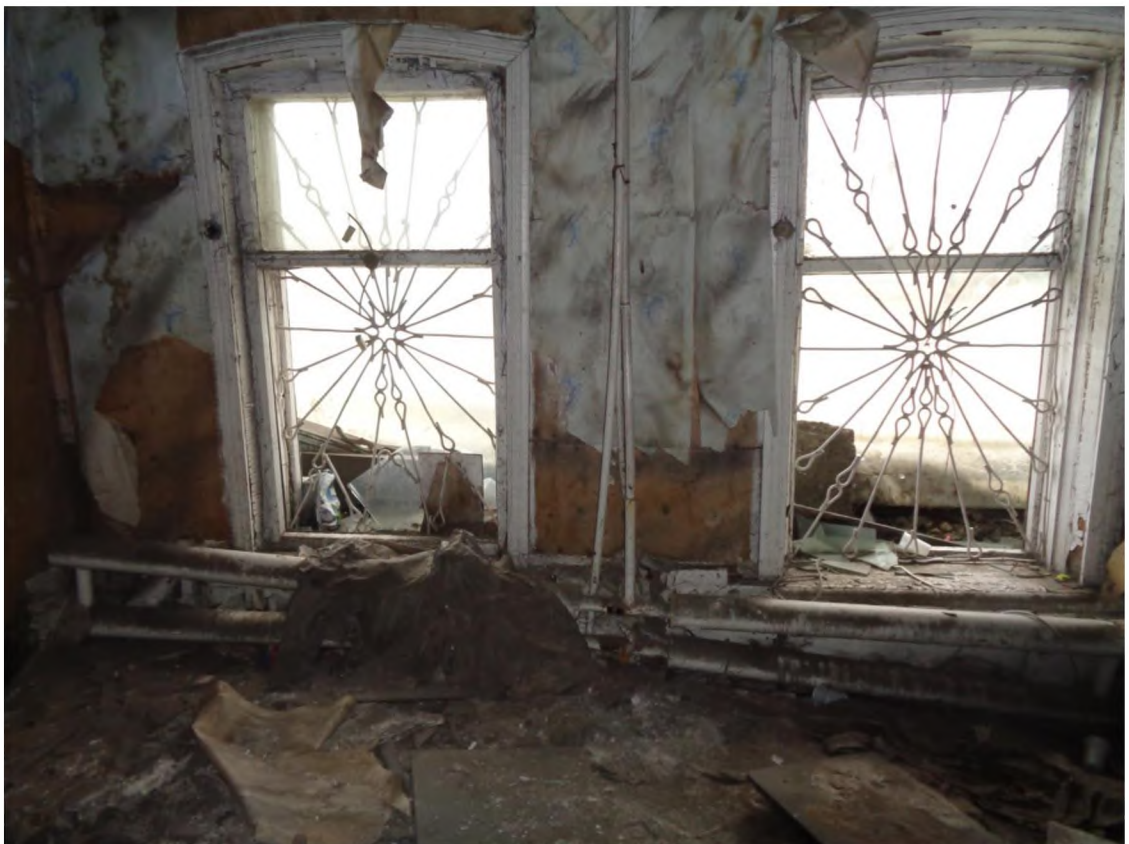
Не обследовались. В 2023 году при обследовании установлено разрушение полов первого и второго этажей.

Не обследовались. В 2023 году при обследовании установлено – деструкция нижних венцов сруба в помещениях первого этажа.

Фото 5, 6. Помещения первого этажа. Деструктивированы нижние венцы сруба. Разрушены цокольное перекрытие, полы, система отопления. Утрачены оконные заполнения.  
2023 год.

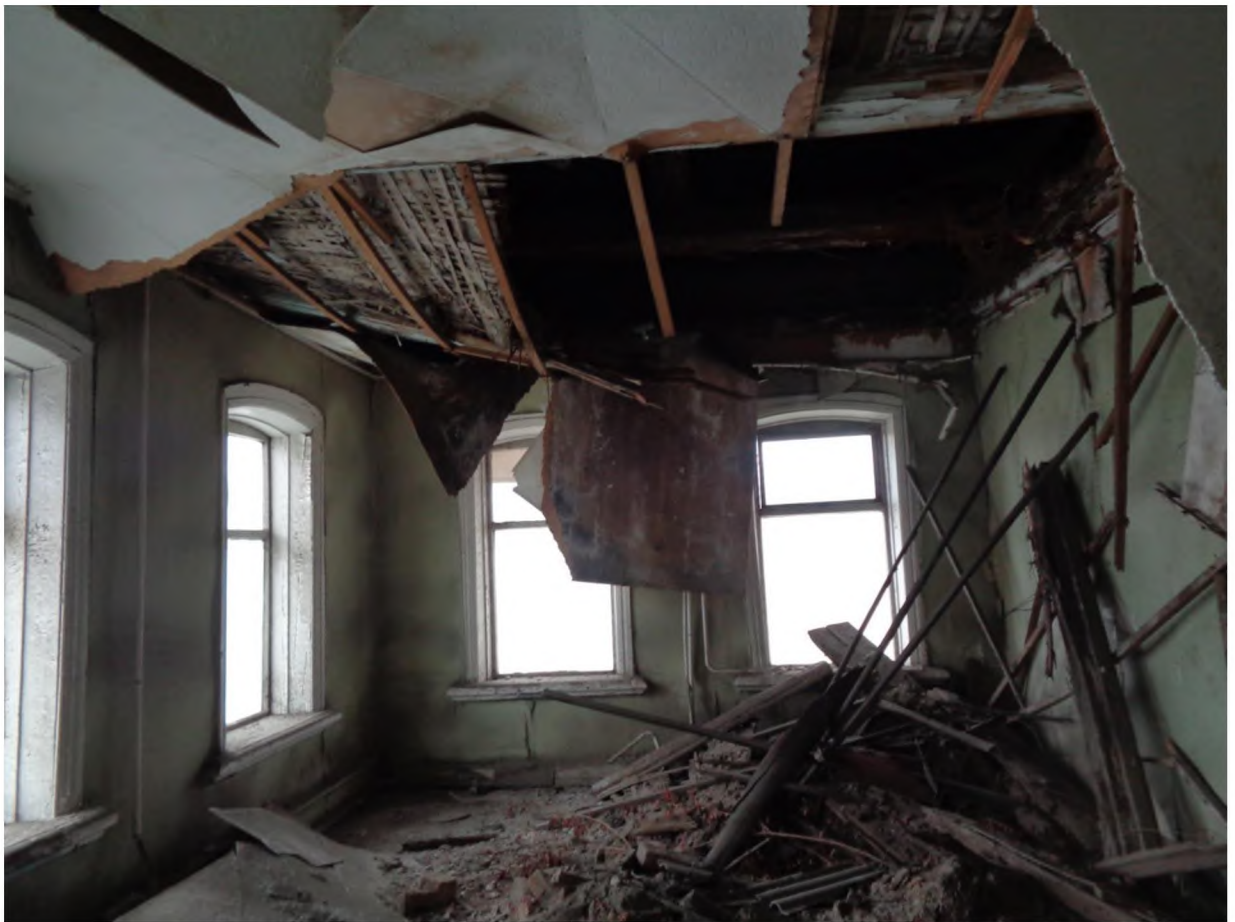
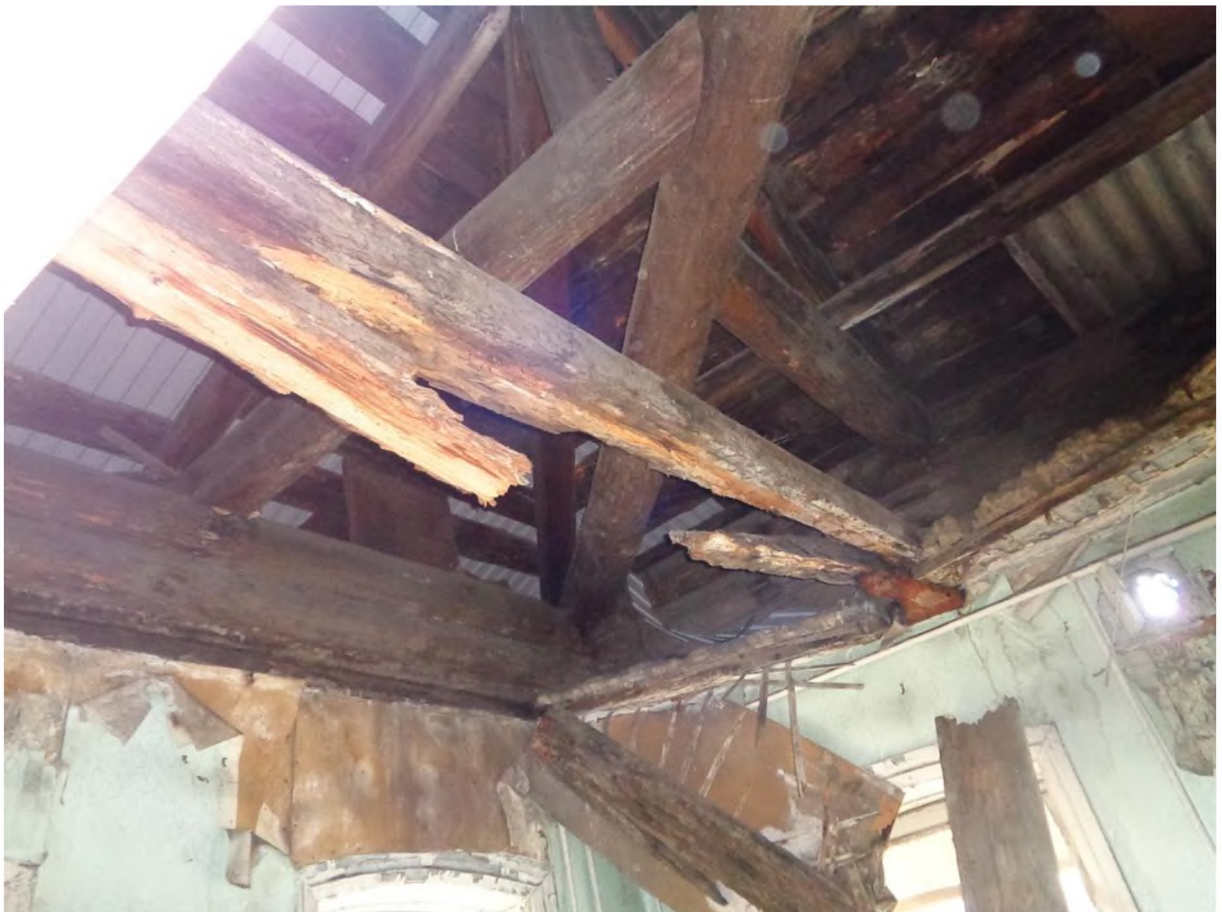
Не обследовались. В 2023 году при обследовании установлено разрушение цокольного перекрытия, биодеструкция балок межэтажного перекрытия, отклонение чердачного перекрытия от горизонтали, чердачное перекрытие и потолок обрушены. Глубокая биодеструкция балок чердачного перекрытия.

Фото 7, 8. Помещения второго этажа. Чердачное перекрытие и потолок обрушены.  
Глубокая биодеструкция балок чердачного перекрытия.  
2023 год.
