### АКТ

**технического состояния объекта культурного наследия, включенного  
в единый государственный реестр объектов культурного наследия  
(памятников истории и культуры) народов Российской Федерации<sup>1</sup>)**

к акту технического состояния от « 13 » февраля 2026 г.  
объекта культурного наследия регионального значения  
«Здание главка «Востоксибстрой» (бывший дом Кузнецова)», начало XIX в.

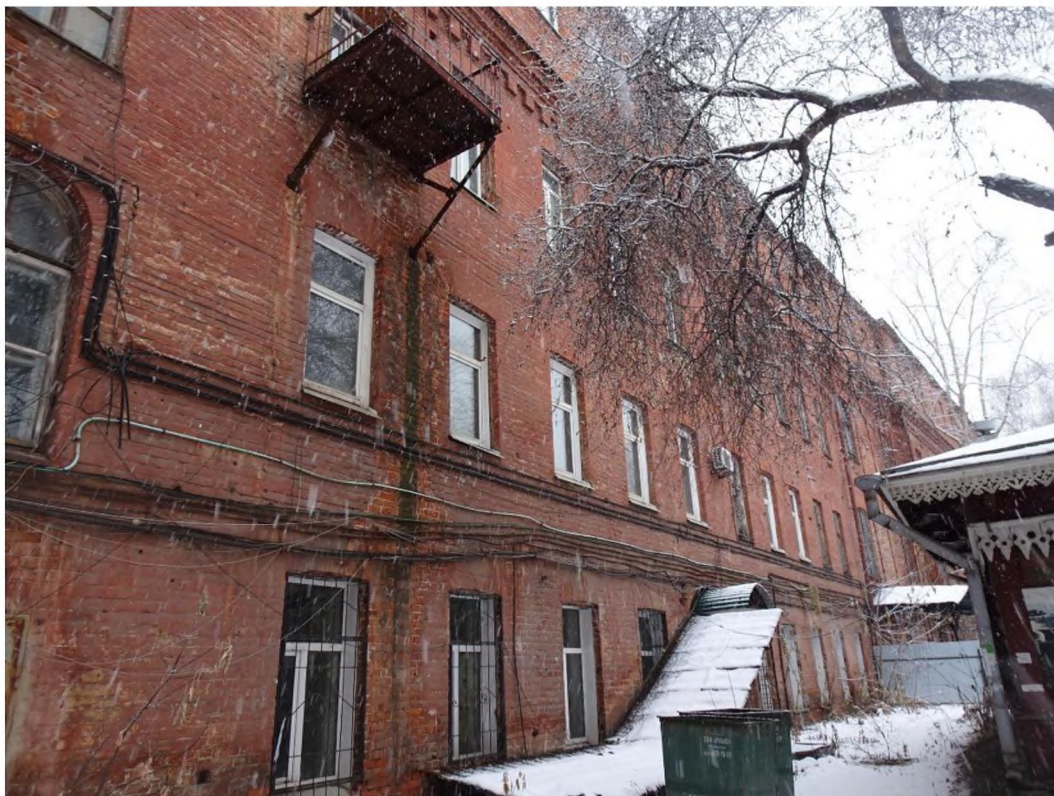
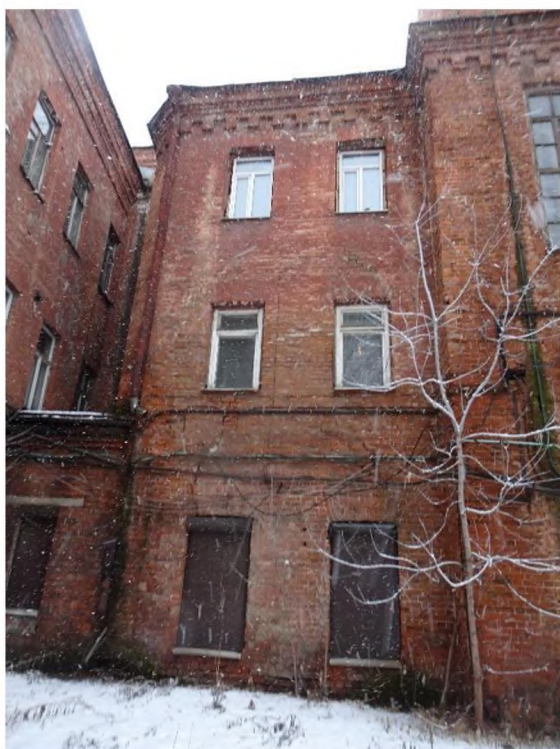
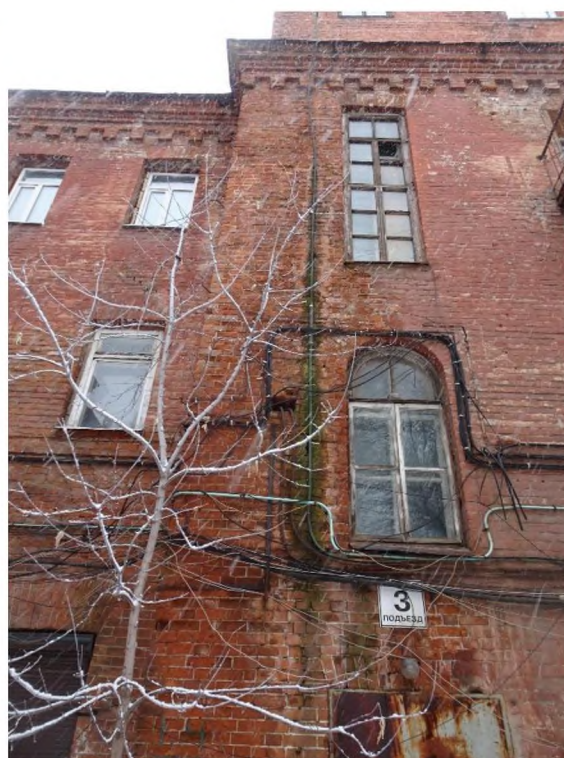
Стены дворовых фасадов кирпичные, со вставками камней песчаника, неоштукатуренные, завершаются ступенчатым карнизом небольшого выноса с массивными «сухариками» по нижнему обрезу. На стенах имеются следы замачивания, очаги биопоражения, выветривание наружной версты кирпичной кладки. Слева от сквозного проезда, на основном объеме, по оконному проему в уровне второго этажа – трещина со значительным раскрытием. Между 1 и 2 этажами юго-западного корпуса – многочисленные вертикальные трещины.

Фото 5, 6, 7. Фрагменты дворового (юго-западного) фасада северо-восточного корпуса.  
Вертикальные трещины в кирпичной кладке, участки биопоражения.

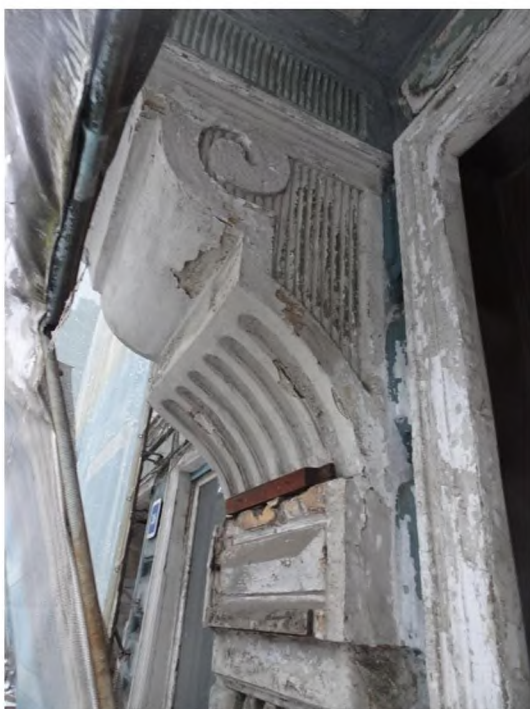
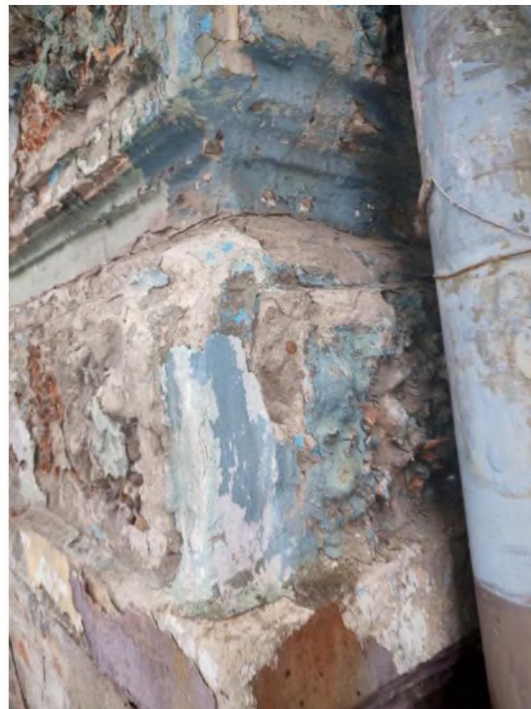
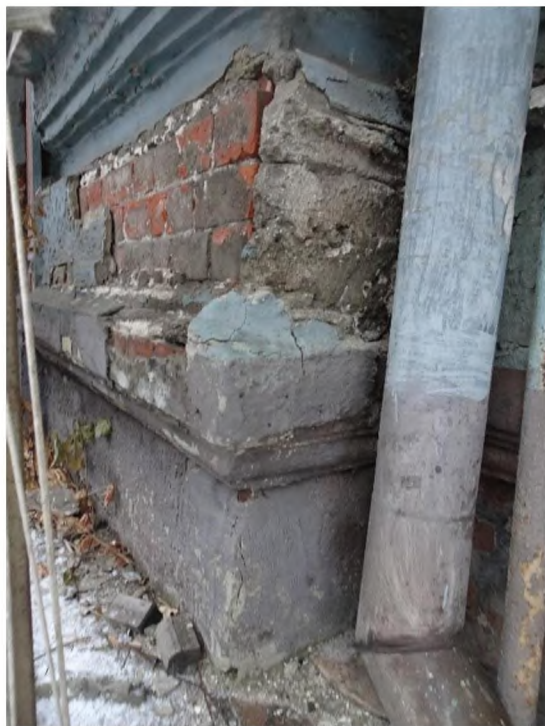
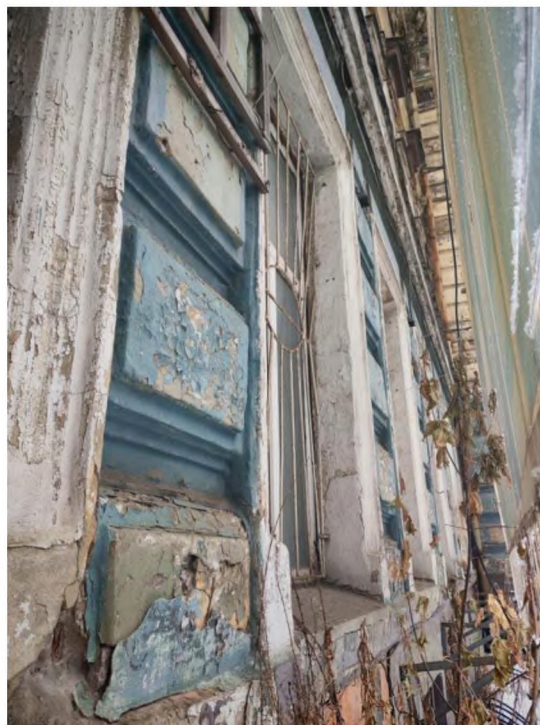
цоколь – песчаниковый с вставками из кирпича, со стороны главного фасада – оштукатуренный. Наблюдаются трещины и обрушение штукатурного слоя, деструкция лицевой кирпичной кладки.

Фото 10-13. Главный (северо-западный) фасад.  
Вывалы штукатурки. Отслоение покрасочных и штукатурных слоев

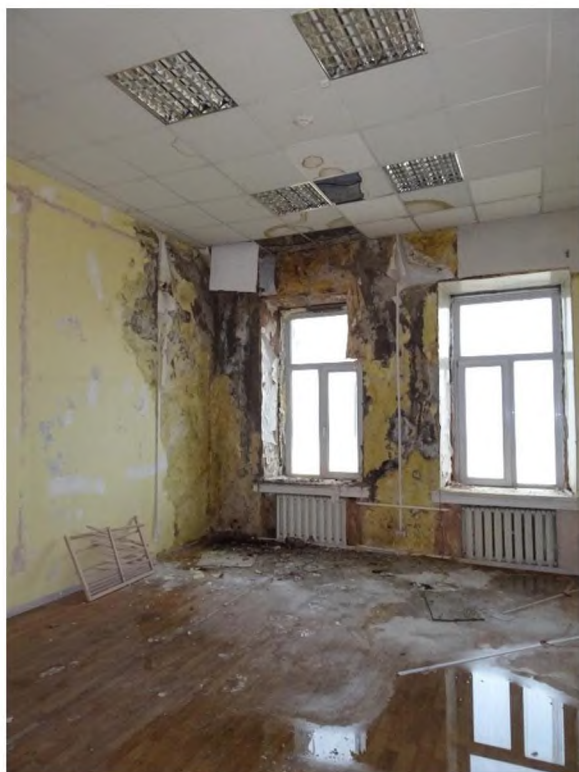
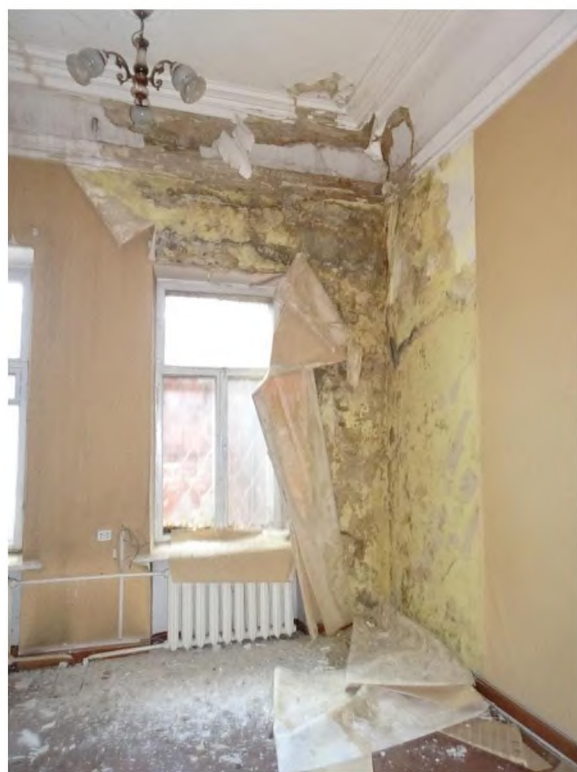
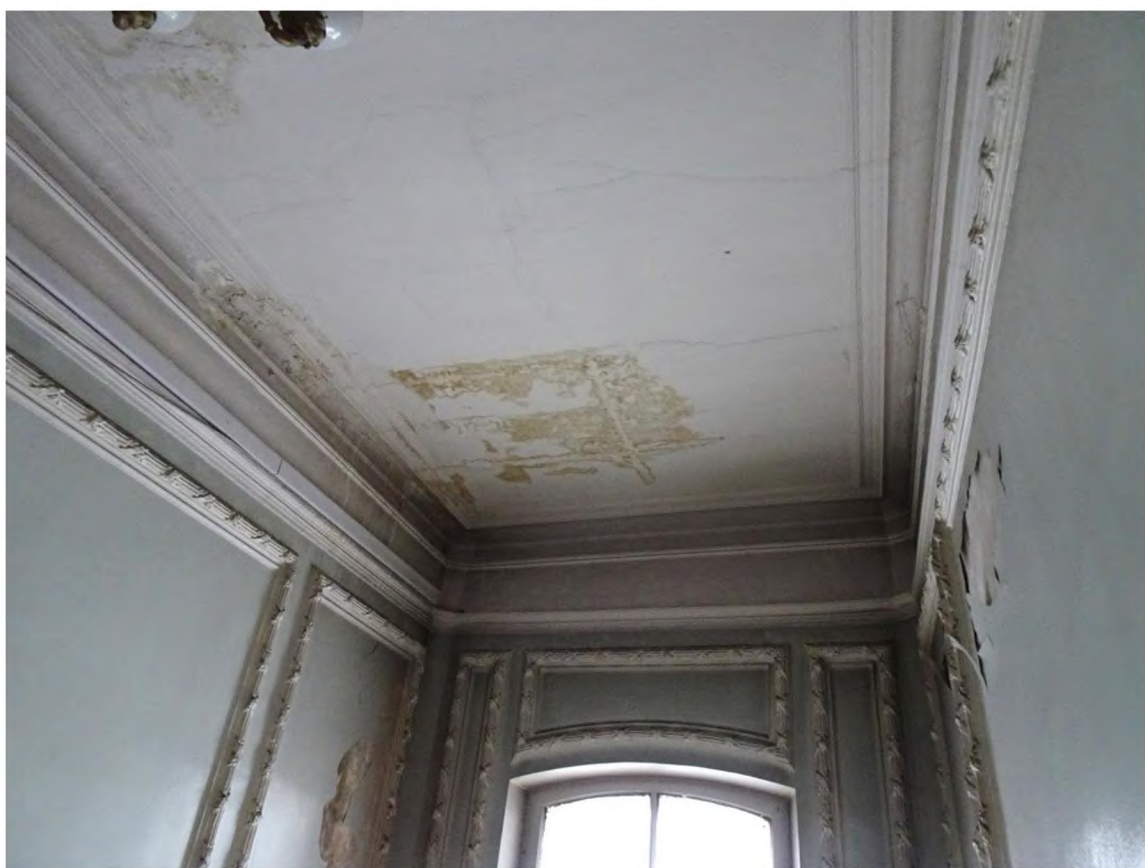
– потолки: оштукатурены по дранке, окрашены. На потолках 3 и 4 этажей имеются обширные вывалы штукатурного слоя, видны следы намокания и биопоражения деревянных конструктивных элементов.

Фото 14-16. Фрагменты интерьера. Помещения 3-и 4 этажа.  
Протечки, биопоражения

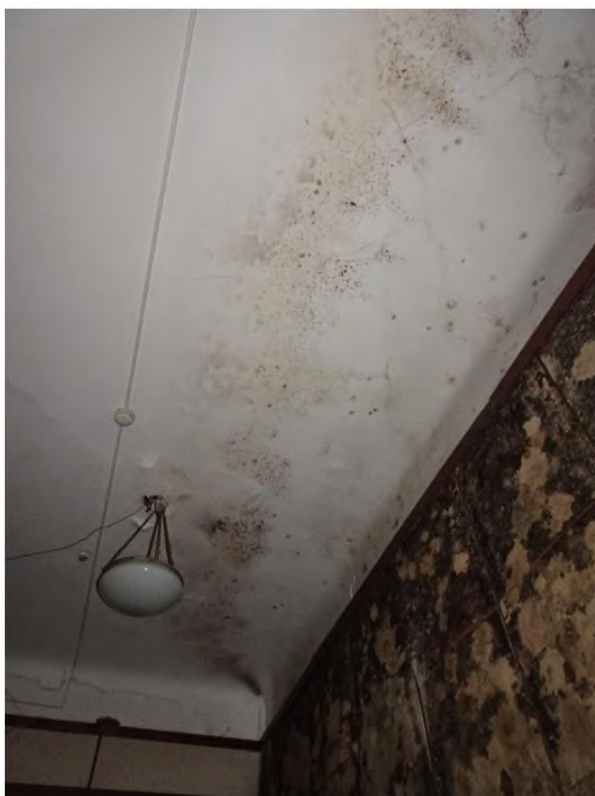
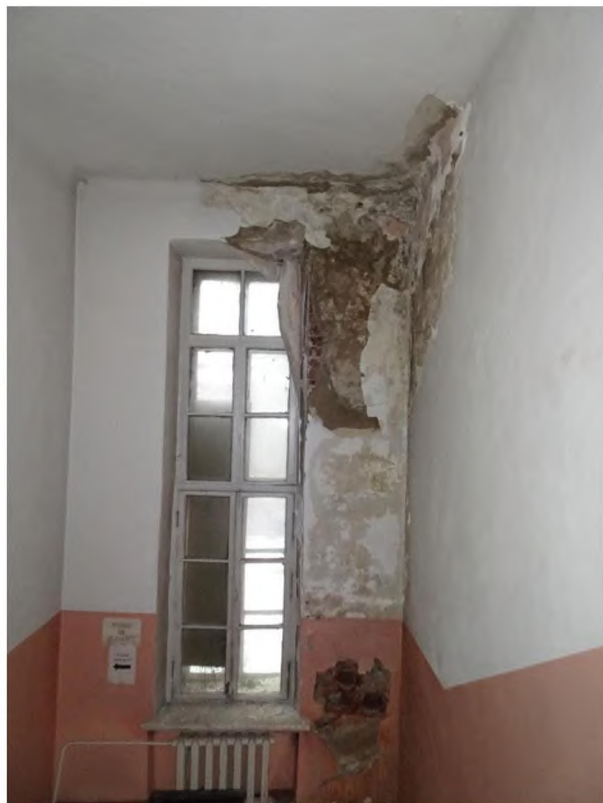
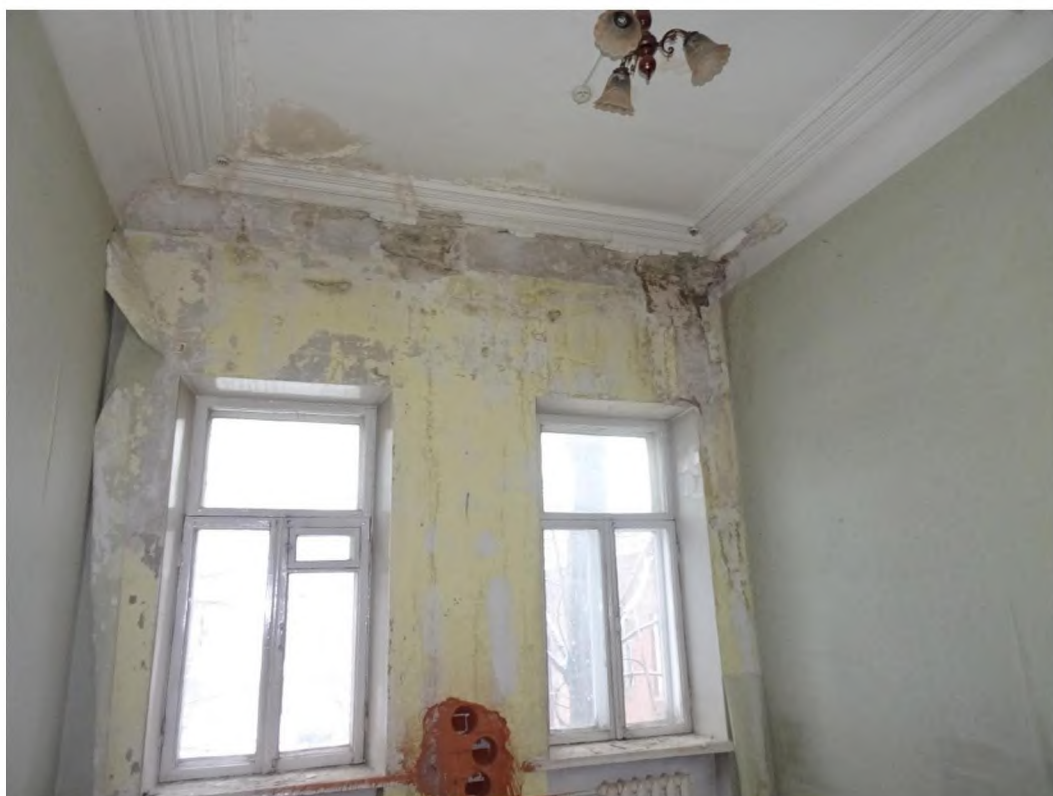
Фото 17-19. Фрагменты интерьера. Помещения 3-и 4 этажа.  
Протечки, биопоражения

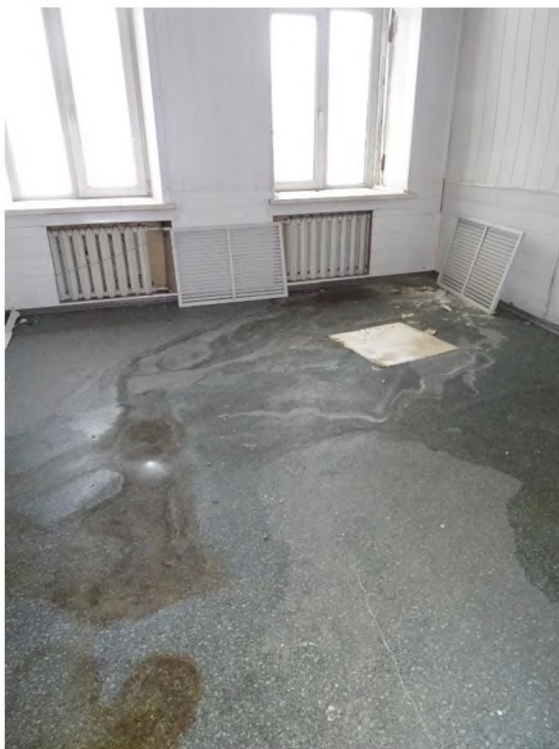
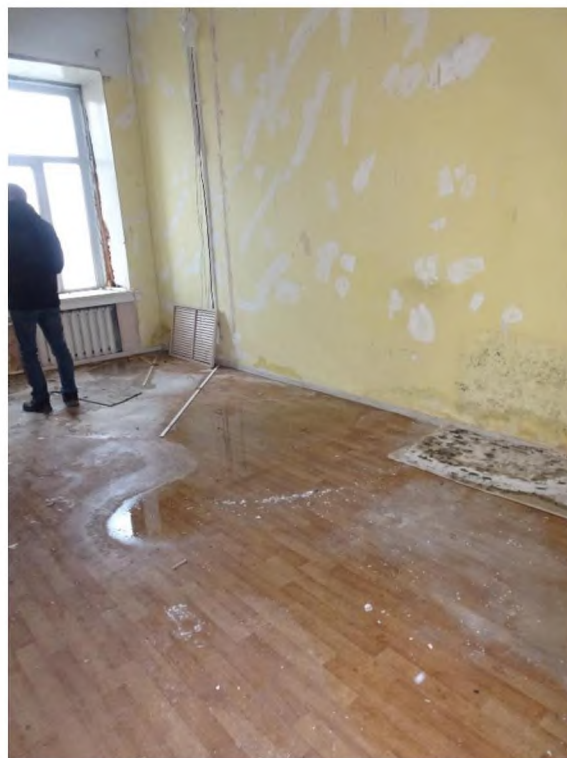
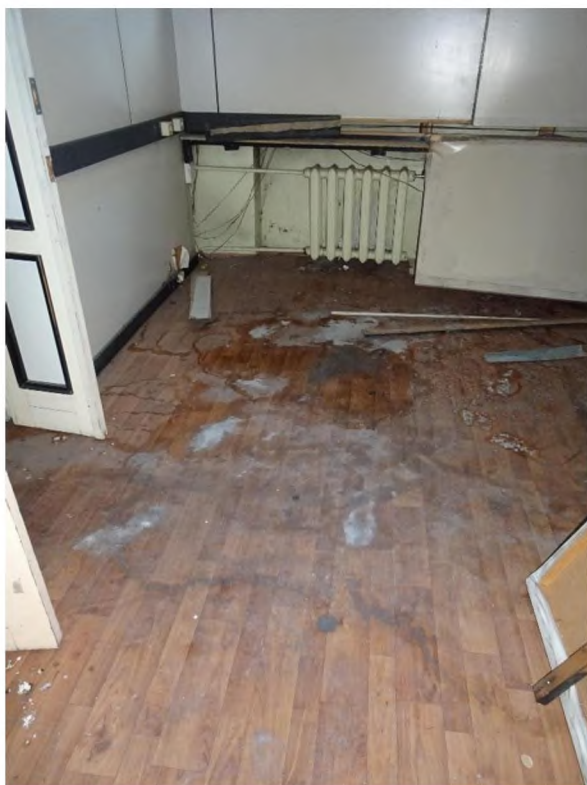
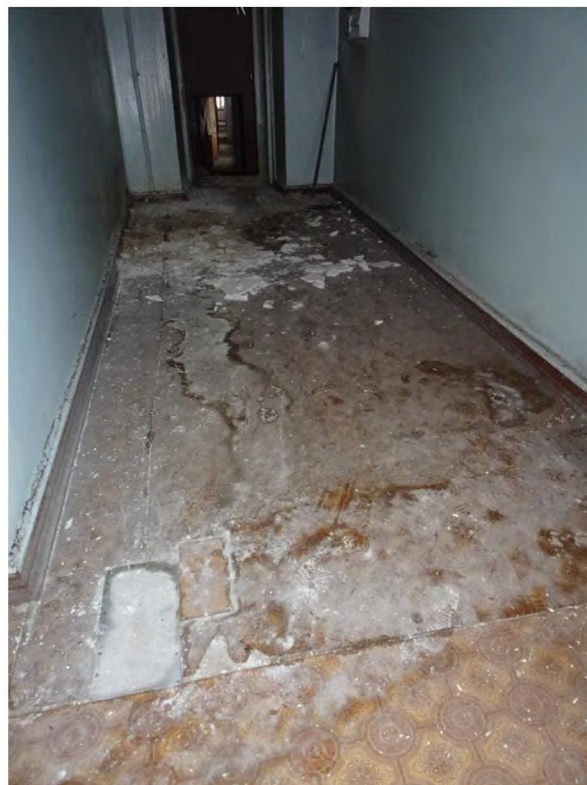
– полы: входная группа – мраморная плитка; лестничные клетки – керамогранит; кабинеты – паркет, линолеум, ламинат; сантехнические узлы – керамическая плитка. Состояние полов близкое к неудовлетворительному: следы подтопления, коробление досок, зыбкость, разрывы на линолеуме.

Фото 20-23. Следы замачивания, лужи на полу в помещениях.

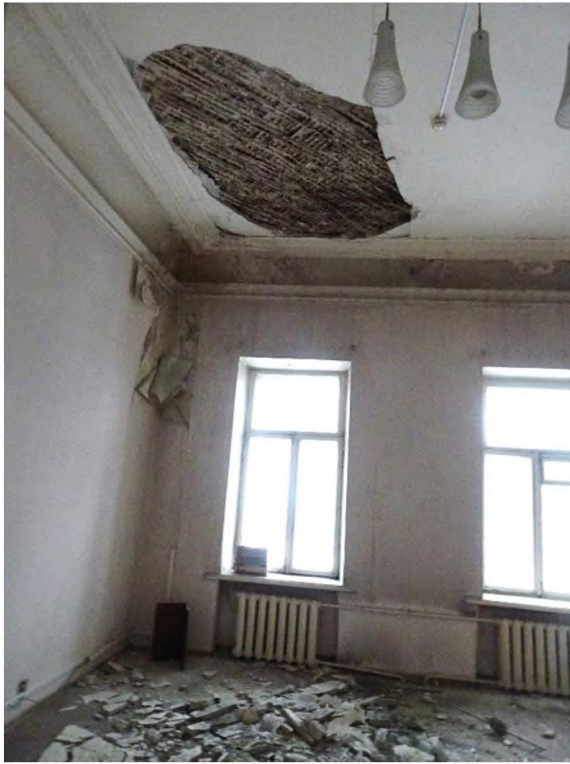
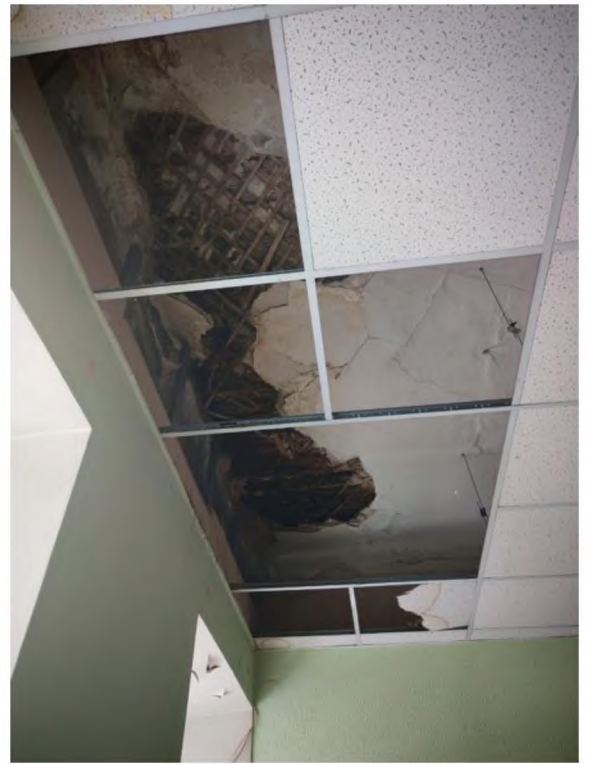
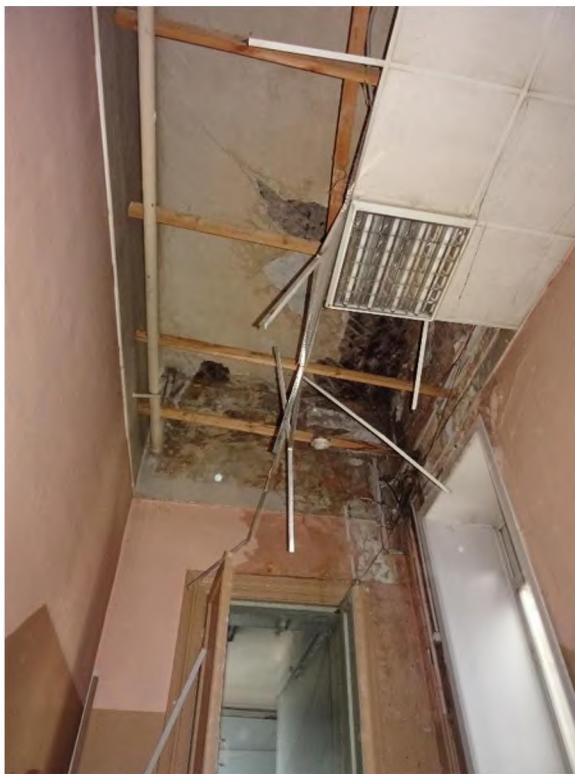
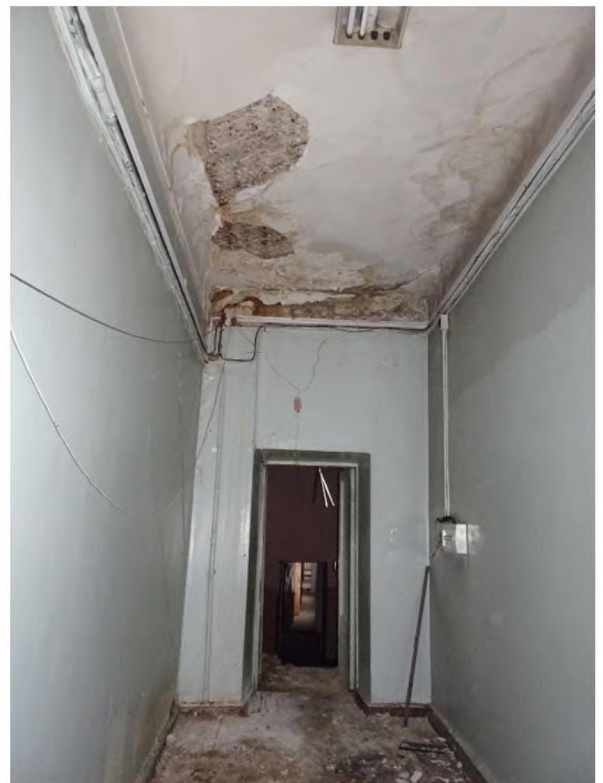
Фото 24-27. Вывалы штукатурного слоя в пом. 3 и 4 этажей.

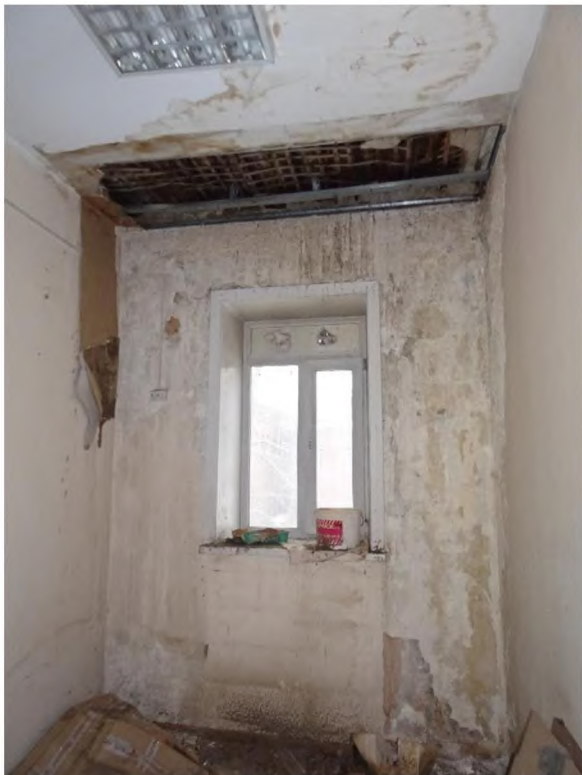
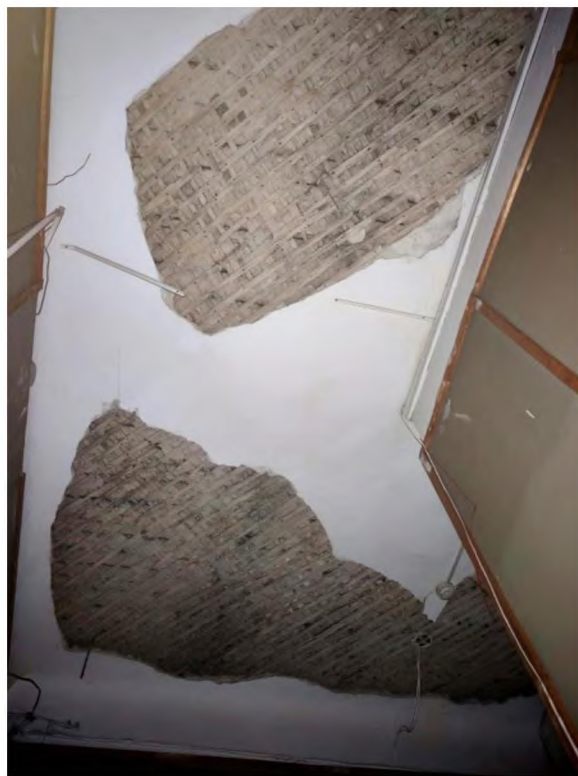
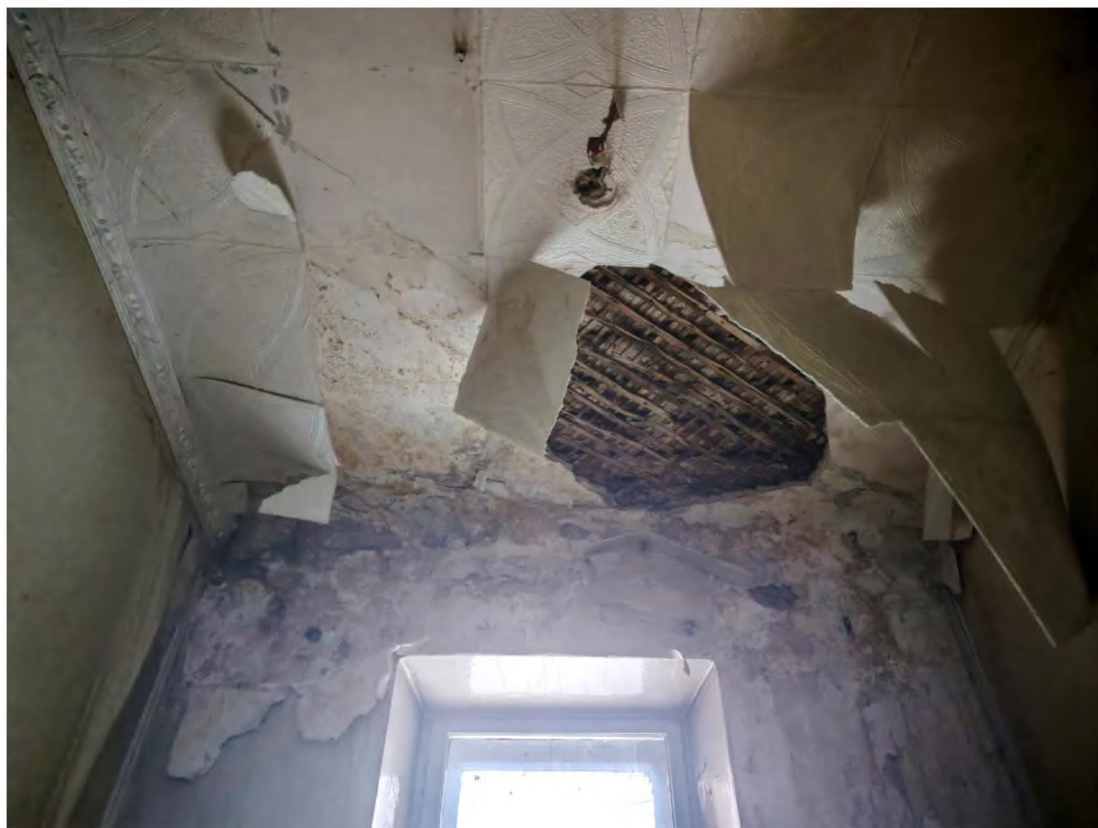
Фото 28-30. Вывалы штукатурного слоя в пом. 3 и 4 этажей.

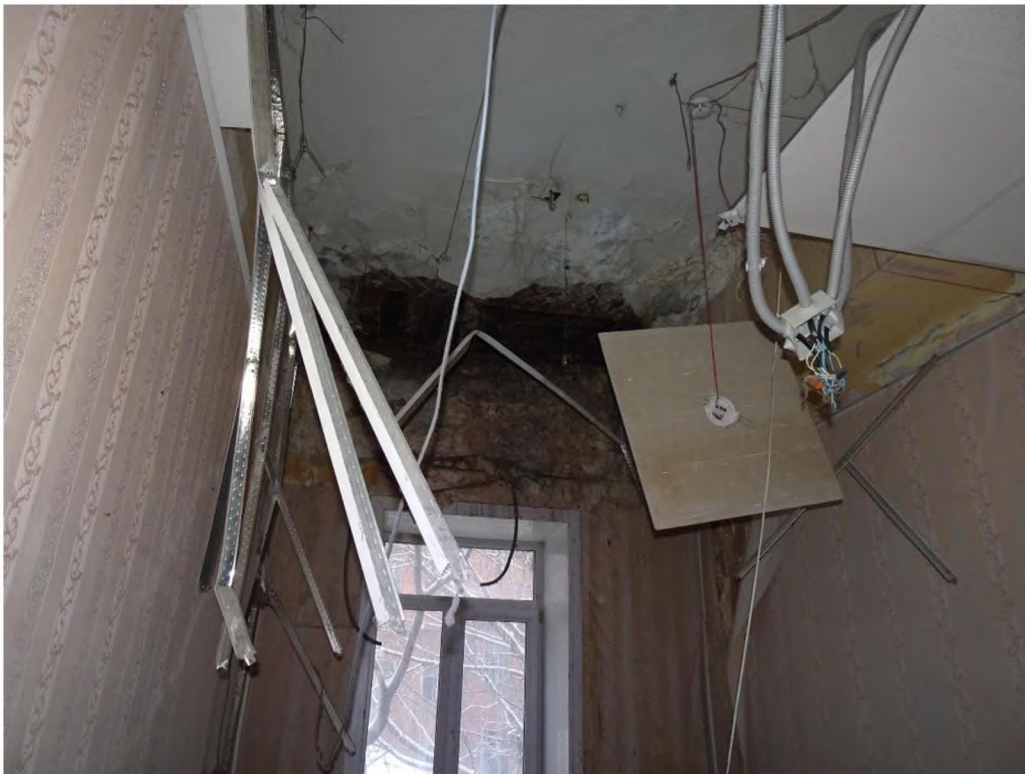
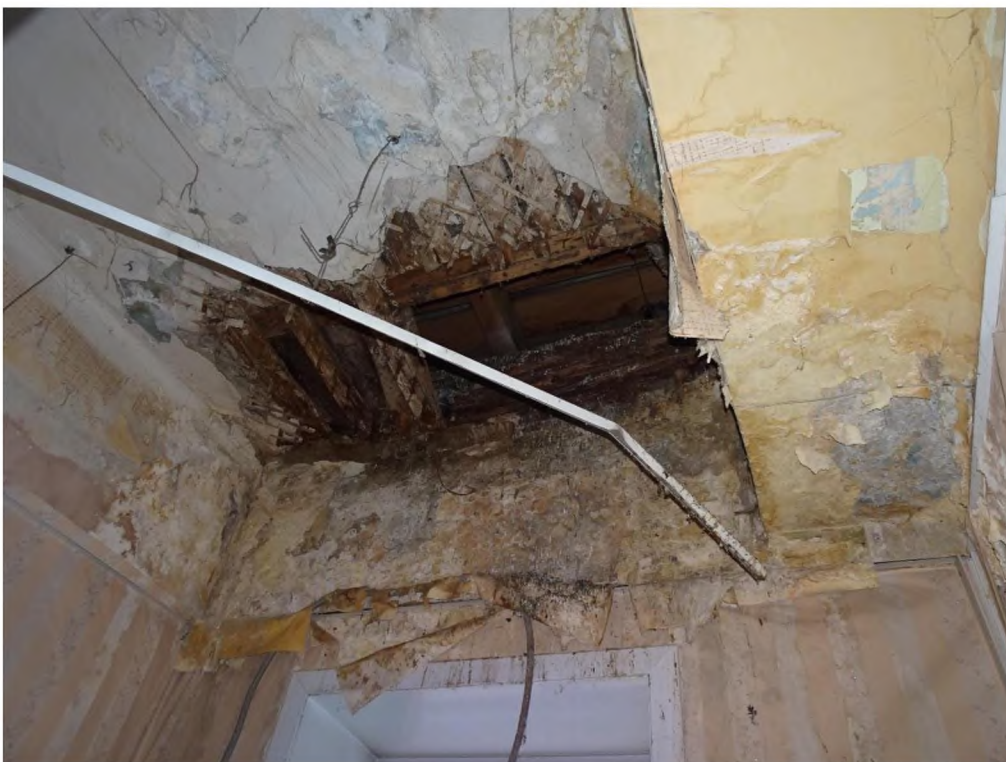
Фото 31, 32. Вывалы штукатурного слоя в пом. 3 и 4 этажей.

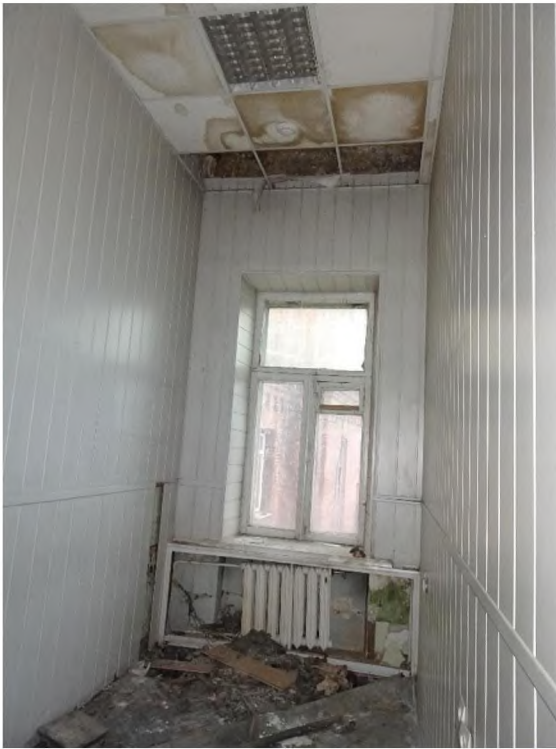
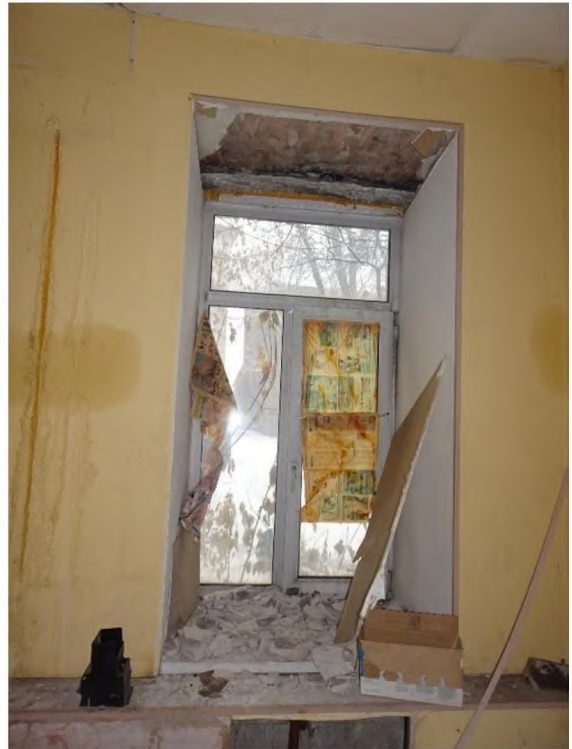
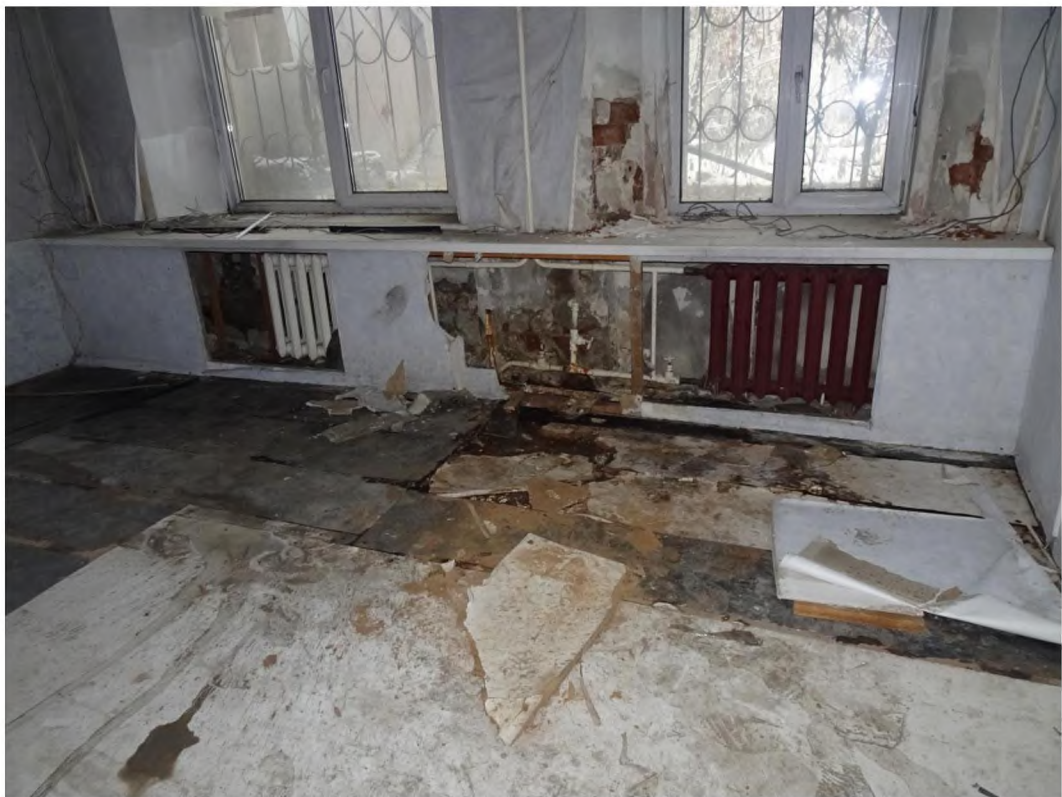
Фото 33-35. Вывалы штукатурного слоя в пом. 3 и 4 этажей.

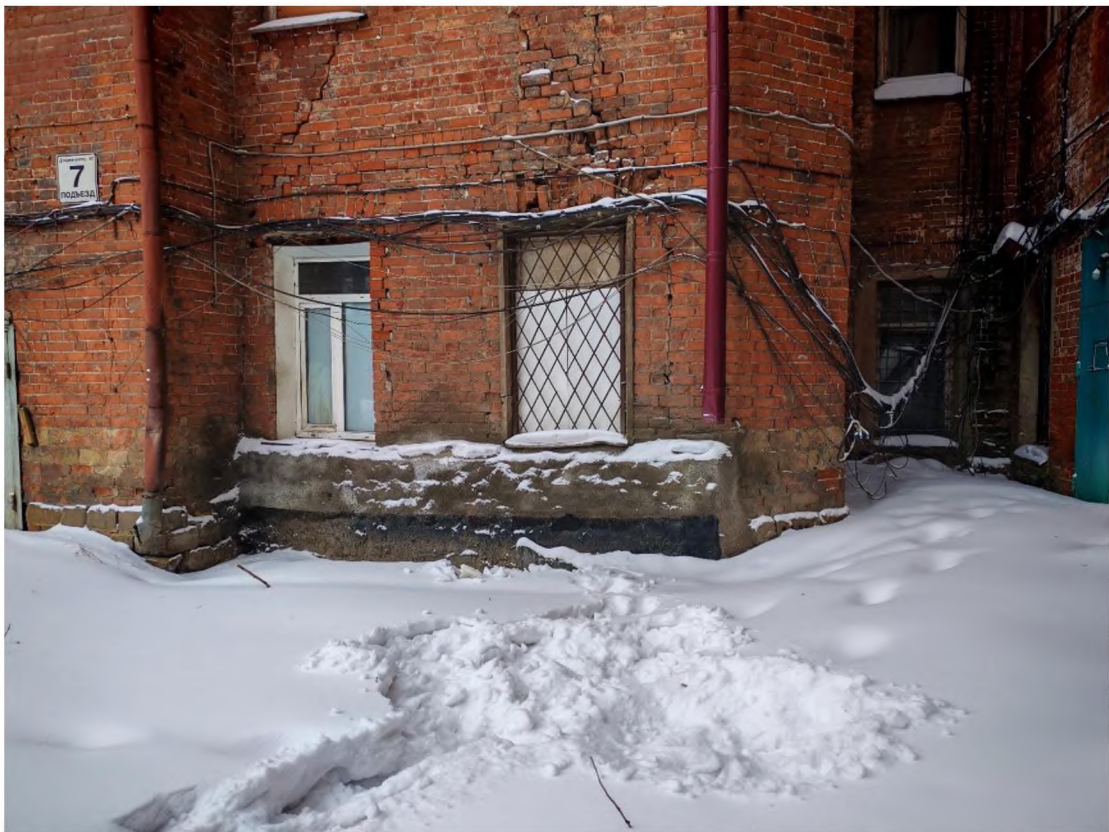
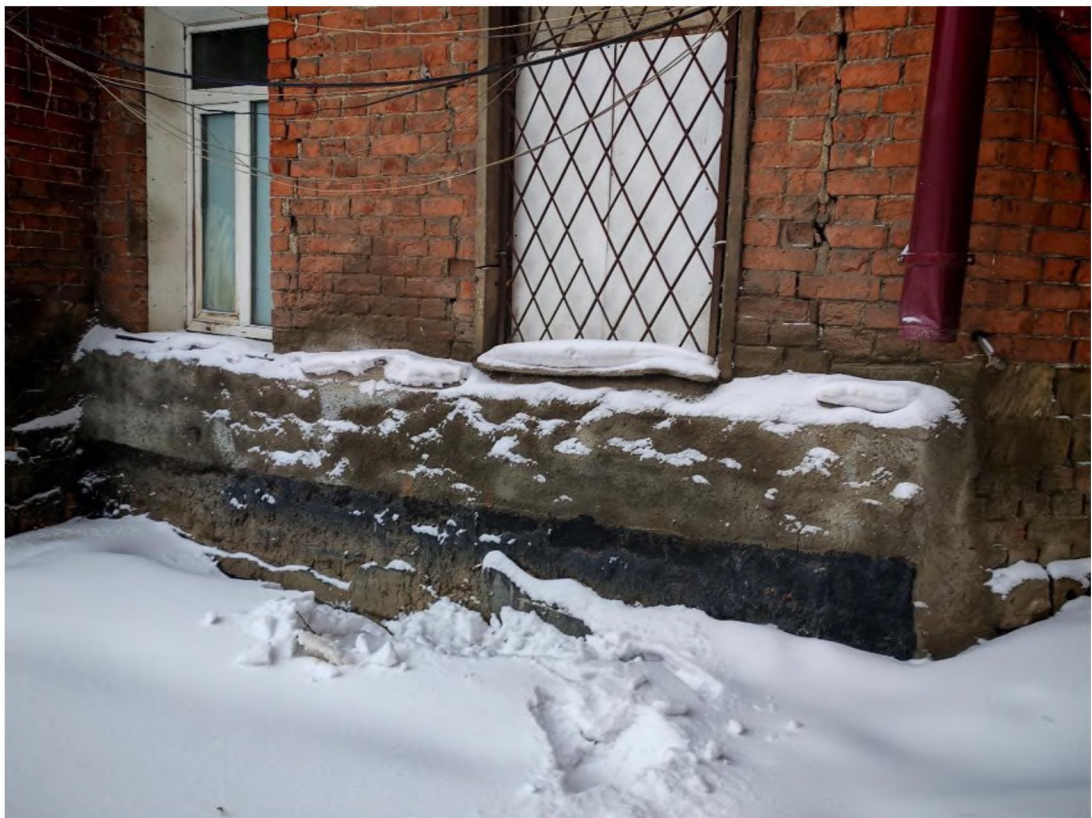
В результате выполненных противоаварийных мероприятий по усилению аварийного участка в осях Б/5-6 эксплуатационные качества фундаментов улучшились.

Фото 36, 37. Место проведения противоаварийных мероприятий по усилению аварийных участков фундамента и стены в осях Б/5-6. Вид со стороны двора.

В 2024 г. были проведены противоаварийные консервационные мероприятия (усиление аварийного участка фундамента и аварийного участка стены) в осях Б/5-6.

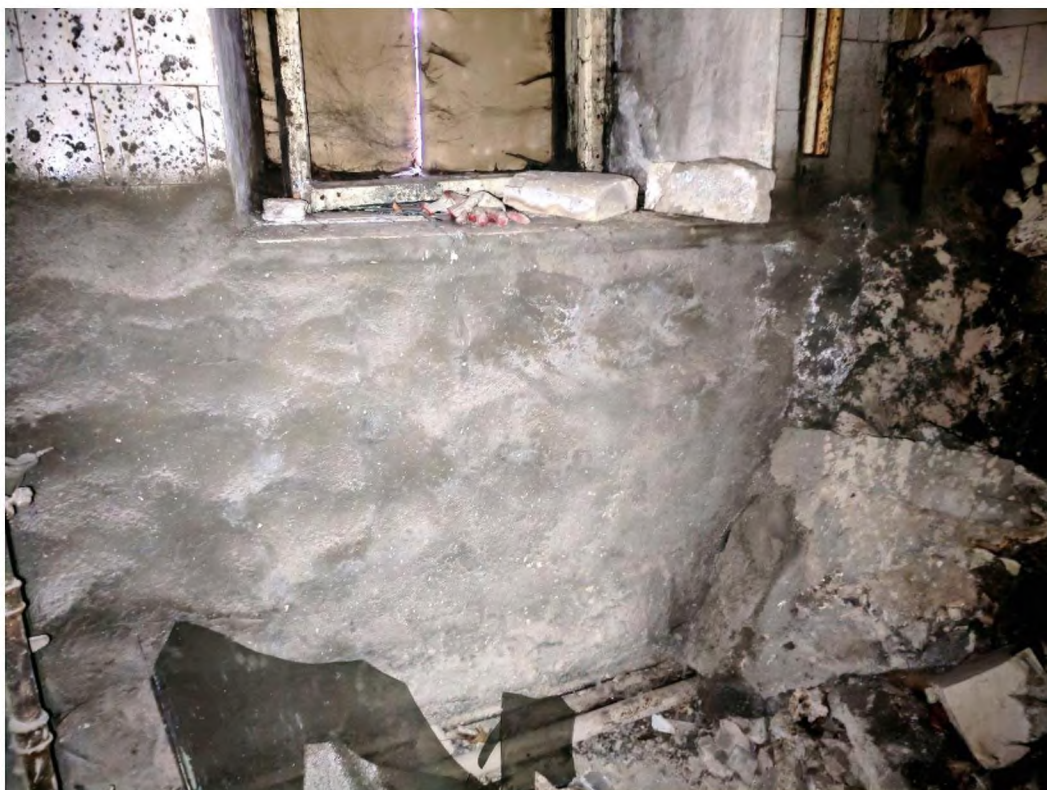
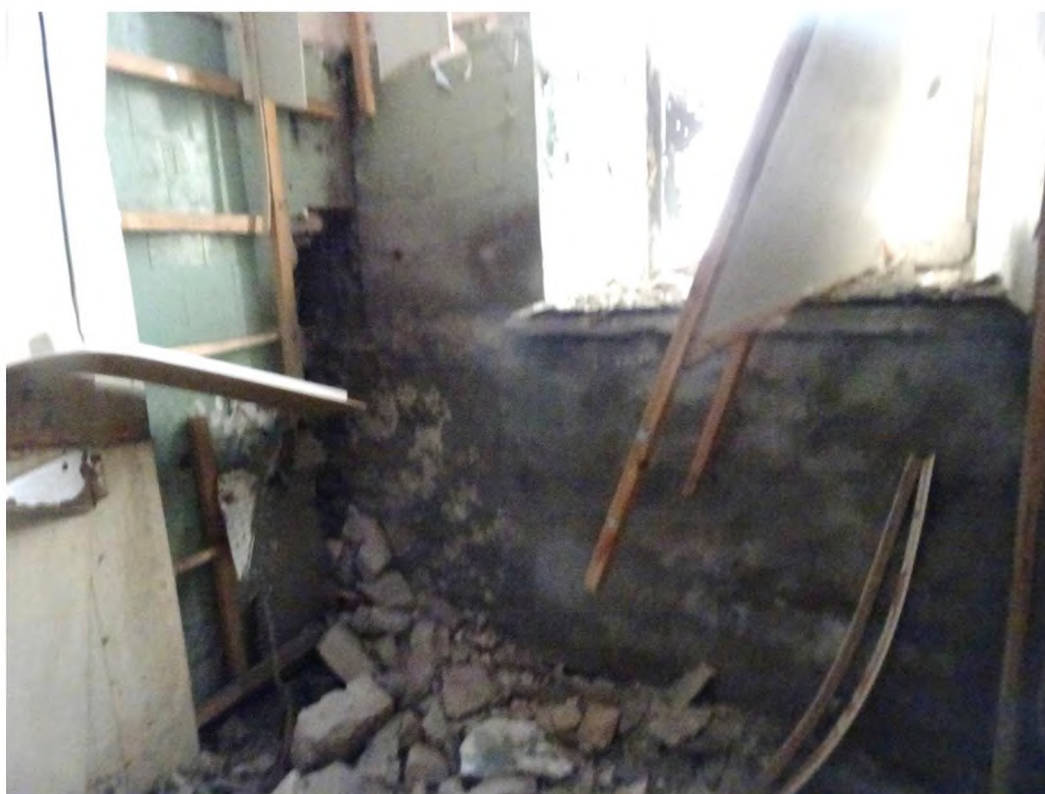
Фото 38, 39. Место проведения противоаварийных мероприятий по усилению аварийных участков фундамента и стены в осях Б/5-6. Вид со стороны помещений.
